## Tilbagemeldinger på at fejl og mangler er udbedret / Suliaq naammassisimasut nalunaarsorneqarnissaat

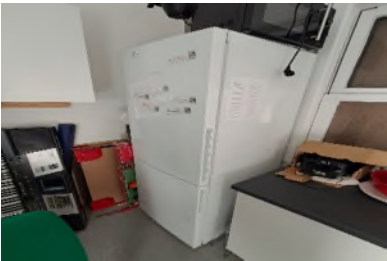
| Nr. | Billede | Beskrivelse | Henvisning § | Udføres senest | Udført dato | Signatur og stempel |
|---|---|---|---|---|---|---|
| 001 | | <b>Lokalitet: Køkken</b><br><br>Det skal sikres at kølefryseskab som kræver beskyttelsesjord, bliver tilsluttet korrekt til installationens ”jordkontaktsystem” den tredje ben.<br><br><br><i>Schuko-stikprop.</i> | DS/HD 60364-4<br>§ 411.3.1.1 | 15-01-2026 | Her noterer du datoen for udførelsen<br><br>Uani ulloq suliariffik allassavat<br><br>Eks./soorlu<br><br><b>15-01-2026</b> | Vedkommende der har udført arbejdet underskrift og stempel<br><br>Sularinnittut ationera naqitserlu<br><br><b>JLH/ Jane</b> |

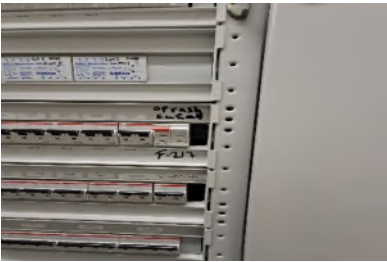
| Nr. | Billede | Beskrivelse | Henvisning § | Udføres senest | Udført dato | Signatur og stempel |
|---|---|---|---|---|---|---|
| 002 | | <b>Lokalitet: El-tavle teknikum</b><br><br>Manglende afdækning (DIN-afdækning), hvor der er disponibel plads. Alle berøringsflader på tavlen hvor ”lægmand” har adgang skal mindst være IP2XC. | DS/EN 61439-1<br>§ 8.4.6.1<br>§ 3.4.11<br>DS/HD 60364-4<br>§ 412.2.2.3 | 15-01-2026 | Her noterer du datoen for udførelsen<br><br>Uani ulloq suliariffik allassavat<br><br>Eks./soorlu<br><br><b>15-01-2026</b> | Vedkommende der har udført arbejdet's underskrift og stempel<br><br>Sularinnittut ationera naqitserlu<br><br><b>JLH/Jane</b> |
